Carla Sofia Sampaio Leandro

Avaliação do Clima Interior da Igreja de São Cristóvão em Lisboa

Dissertação para obtenção do grau de mestre em
Engenharia Civil – Perfil Construção

FACULDADE DE
CIÊNCIAS E TECNOLOGIA
UNIVERSIDADE NOVA DE LISBOA

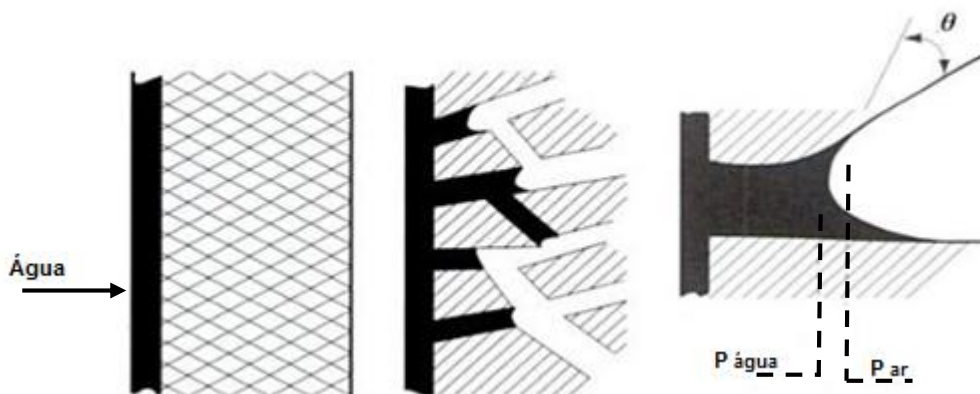
O transporte de água líquida no interior de materiais porosos dá-se essencialmente por capilaridade (Figura 4.4). A Capilaridade é uma força que se cria quando um líquido entra em contacto com uma superfície sólida, com a formação de duas forças de sentidos contrários: a força de adesão e a força de coesão.

Figura 4.4 – Fenómeno da capilaridade [5]

A força de adesão resulta da atração das moléculas do líquido pelas moléculas do sólido. A força de coesão resulta da coesão do próprio líquido que atua no sentido contrário. As moléculas da superfície livre do líquido estão sujeitas à resultante dessas duas forças.

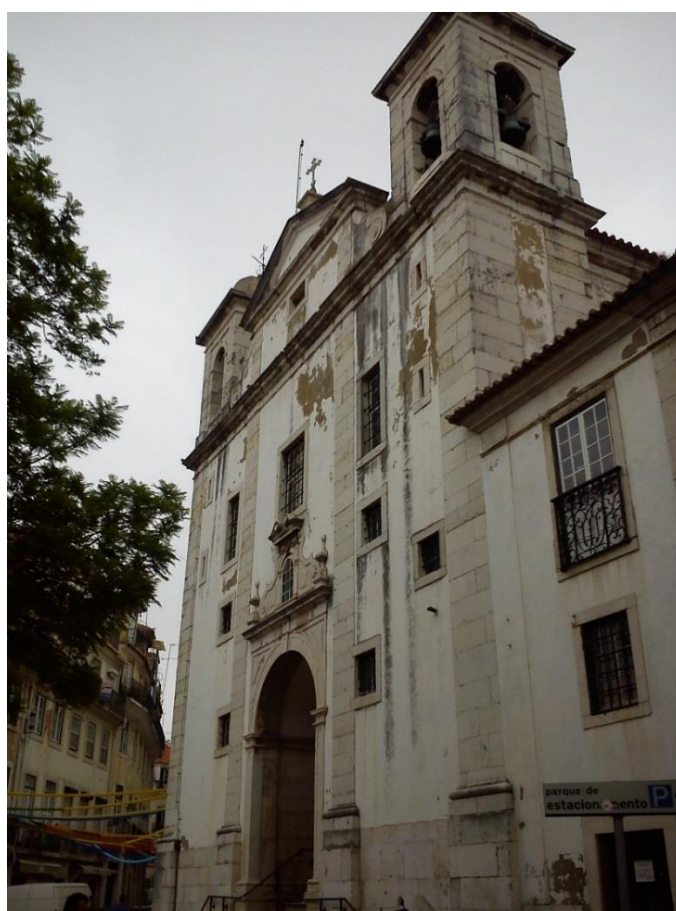
Figura 6.1 – Igreja de São Cristóvão

Na figura 6.1 é possível identificar a presença de sujidade e colonização biológica na fachada principal.

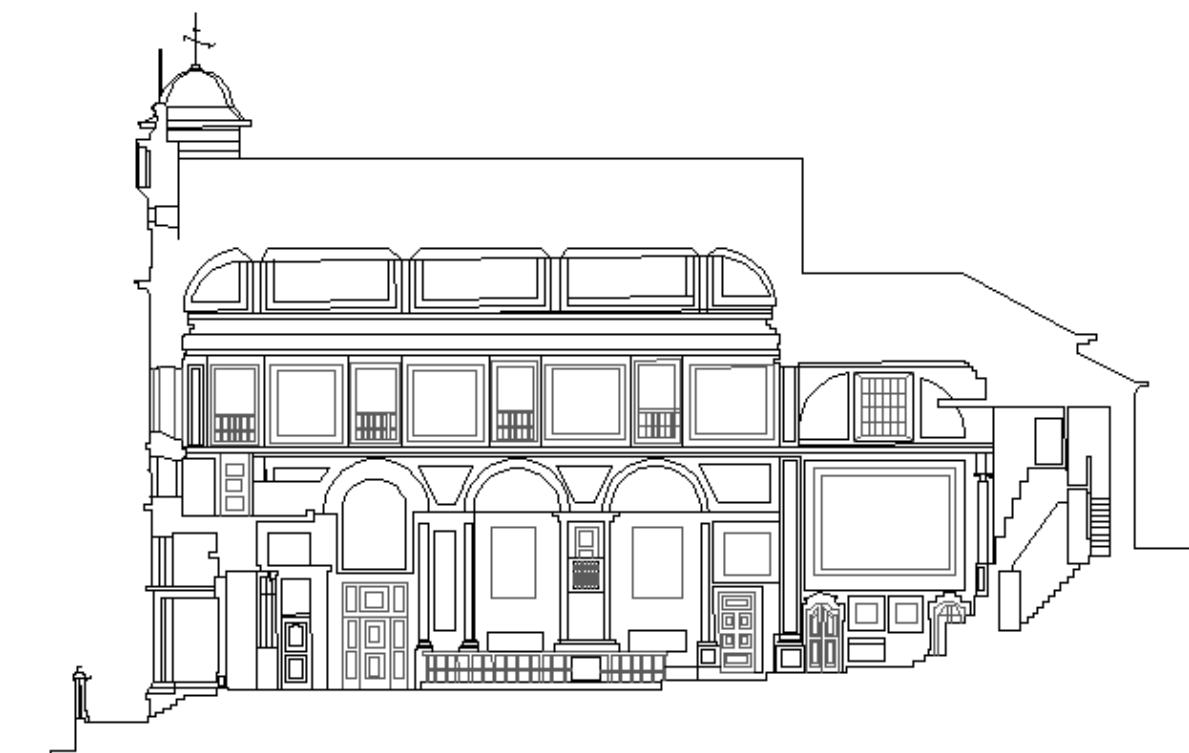
Figura 6.4 – Igreja de São Cristóvão [34]

Nas figuras 6.3 e 6.4 encontra-se a planta e um corte longitudinal da igreja, respectivamente.

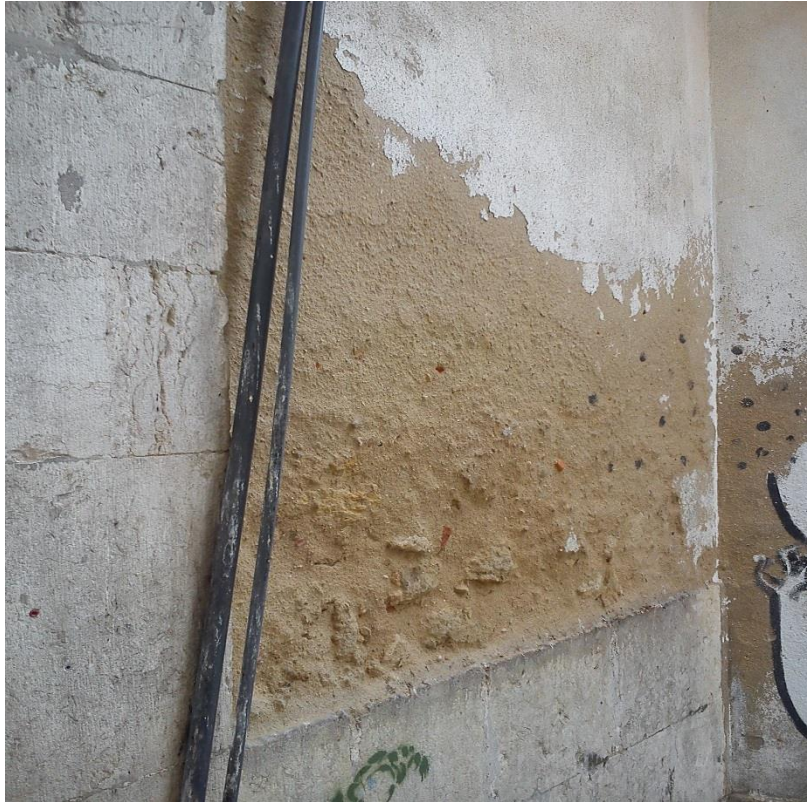
Figura 6.5 – Degradação do reboco

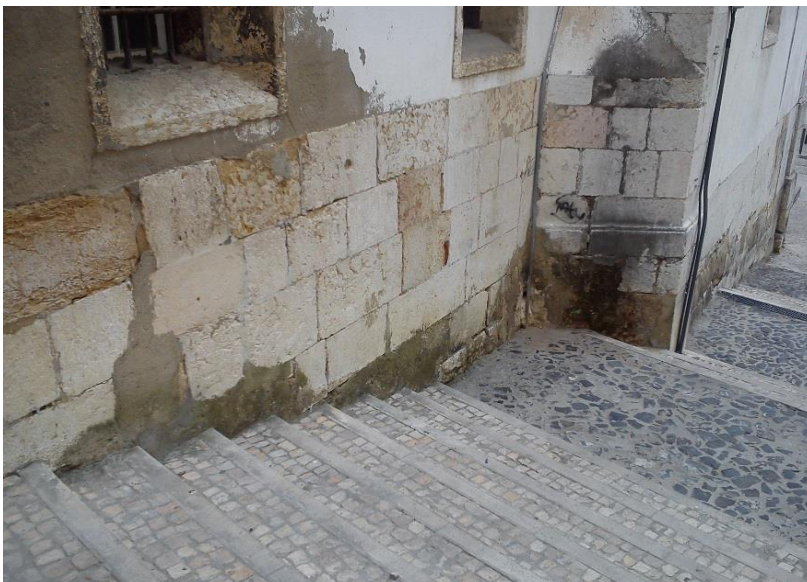
Figura 6.6 – Degradação do reboco e manchas escuras na zona inferior das paredes

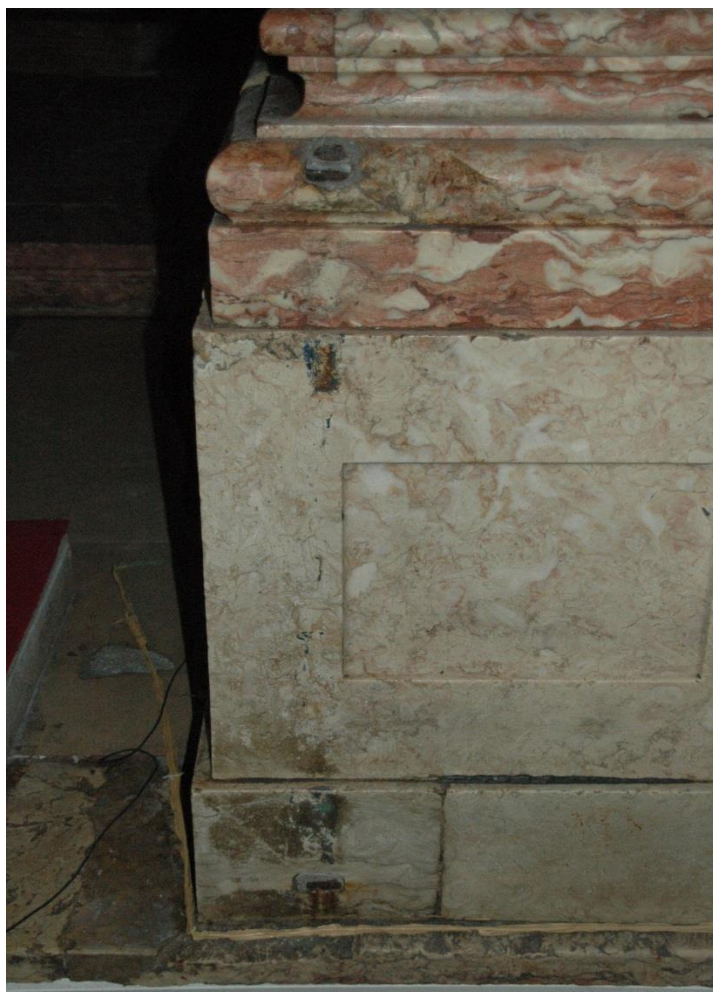
Figura 6.7 – Degradação das cantarias

As paredes da nave principal da igreja são revestidas de pedra calcária. Através das figuras 6.7 e 6.8 observa-se que existe alteração do cromatismo, textura, fracturas, fissuras e alguns destacamentos [30].

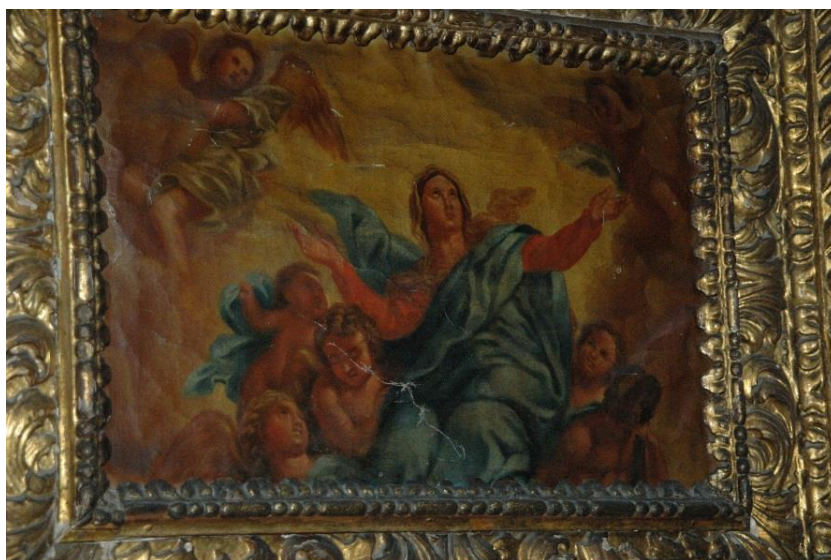
Nas figuras 6.9 e 6.10 encontram-se duas fotografias de pinturas a óleo que se encontram na nave-principal. É possível observar o escurecimento das pinturas devido ao depósito de poeiras e de cera de velas. Além disso é possível observar que se encontram com ondulações, ressequidas e com fissuras. Relativamente à talha esta encontra-se muito suja, com depósitos de cera de velas, poeiras e falhas da folha metálica [30].

Figura 6.10 – Fragmentação da pintura a óleo e da talha

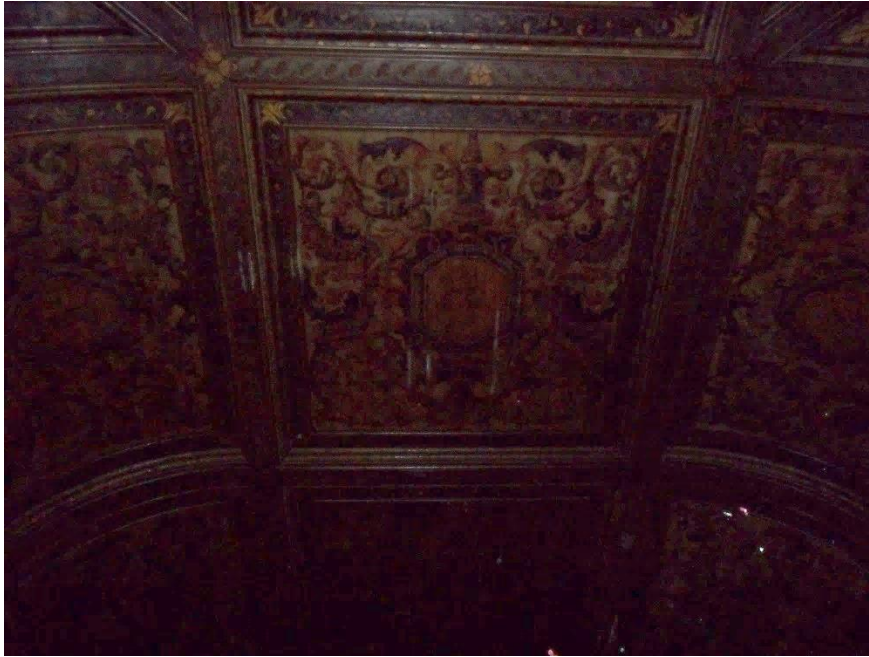
Figura 6.13 – Degradação do tecto

Na figura 6.13 encontra-se uma fotografia do tecto da nave-principal, na qual é possível observar escurecimento e sujidade na camada cromática [30].

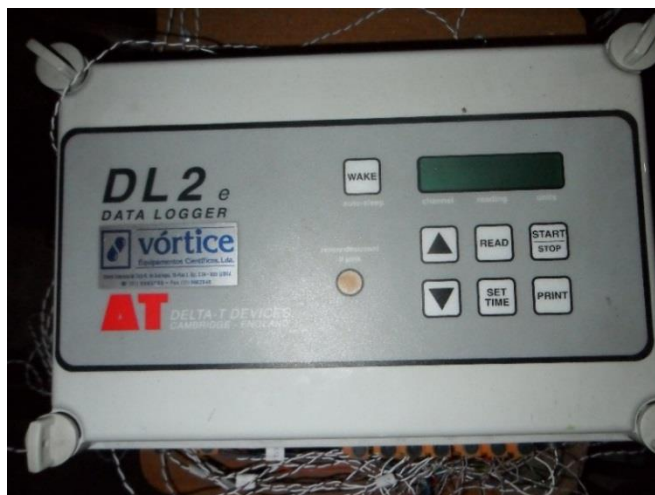
Utilizou-se um *data logger* da marca Delta T, modelo DL2e que permite realizar e gravar leituras num determinado local com um erro normal de $\pm 0,02\%$ podendo atingir um erro máximo de 0,1%. Como é um aparelho programável pode receber dados de uma grande variedade de sensores e realizar as leituras no intervalo de tempo pretendido [39].

Este dispositivo contém quatro grupos de terminais, em que cada um tem quinze entradas de dados, ou seja, cada um consegue receber até quinze sensores. É alimentado por corrente elétrica ou por baterias internas, pilhas do tipo AA, possuindo ainda uma pilha de lítio que lhe permite efectuar registos no caso de uma das fontes de alimentação falhar [38].

Figura 6.14 – Data Logger DL 2

O *data logger* foi utilizado para determinar e gravar as temperaturas e humidades relativas da nave principal da igreja (figura 6.14).

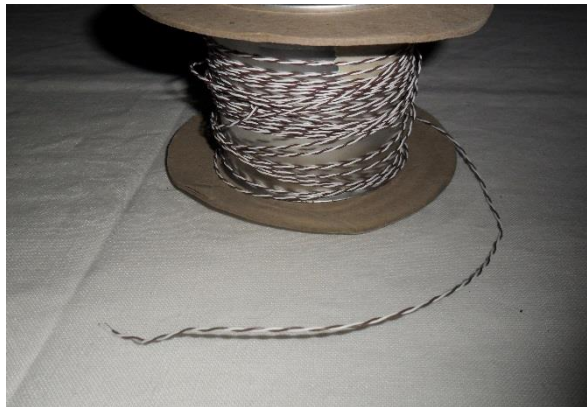
Neste caso utilizou-se um termopar do tipo T, constituído por dois fios condutores, um de cobre que funciona como termo-elemento positivo e outro de uma liga metálica denominada constantan que funciona como termo-elemento negativo [23]. Os termopares apresentam um erro máximo de $\pm 0,5^{\circ}\text{C}$ para temperaturas entre os -20 e os $+60^{\circ}\text{C}$ e uma distância máxima ao aparelho central de dez metros, a partir da qual o erro tende a aumentar [25].

Figura 6.15 – Termopares do tipo T

Através da figura 6.15 é possível observar dois tipos de fios com cores distintas. O fio de cor castanha corresponde ao cobre e o de cor branca ao de constantan.

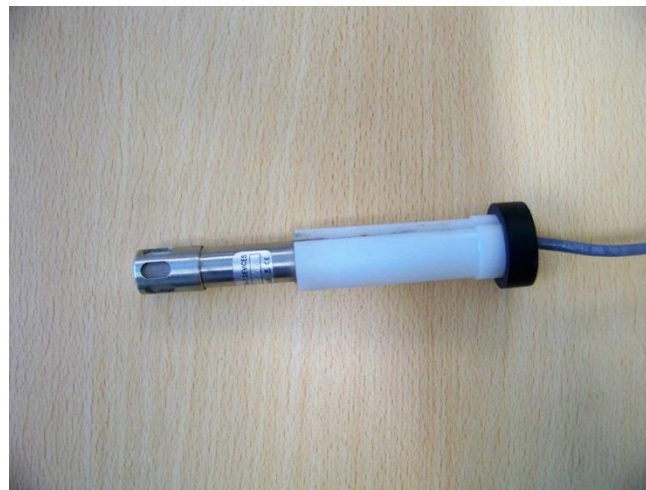
Figura 6.17 – Sonda de temperatura e humidade relativa RHT2nl

A sonda RHT2nl é constituída pelo corpo do sensor onde encaixa a sonda de humidade relativa e o termístor no qual encaixa uma capsula protectora (figuras 6.16 e 6.17). Todo o sensor se encontra envolvido por uma manga protectora [41].

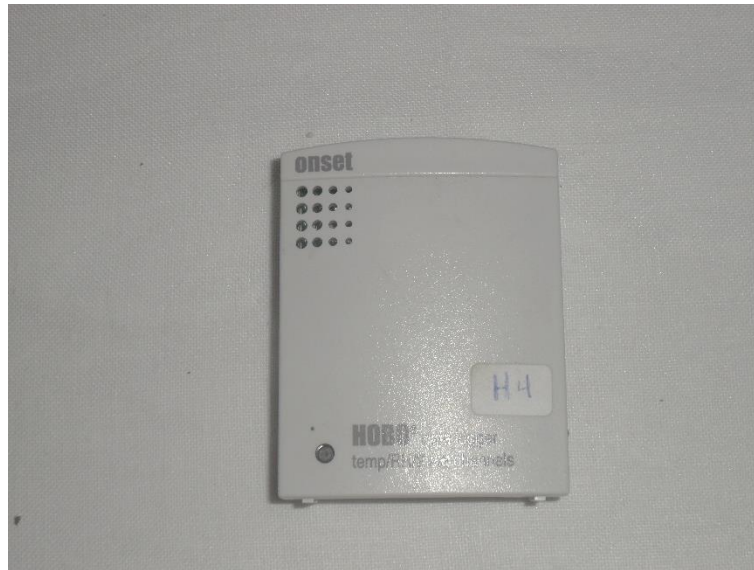
Figura 6.18 – Hobo U12-13

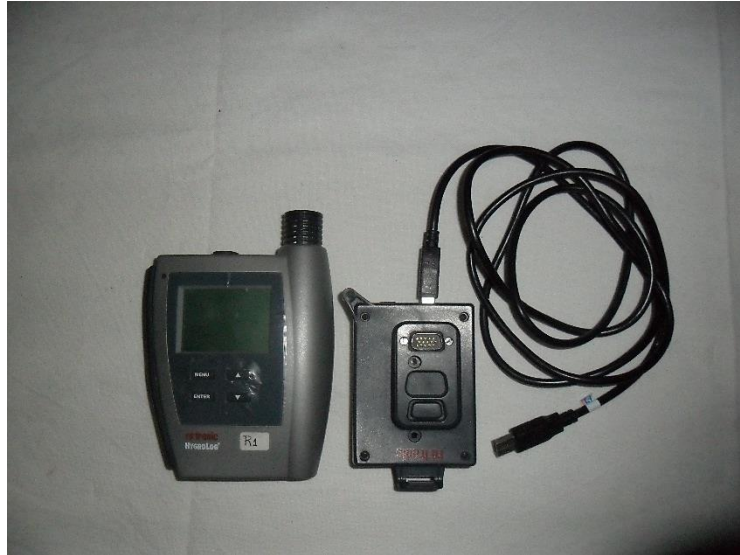
Figura 6.19 – Rotonic Hygrolog HL-NT2 e cabo para ligação ao computador

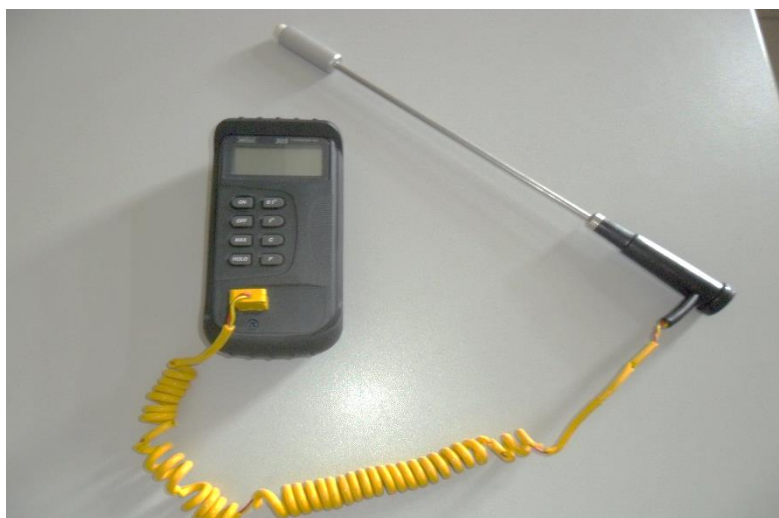
Para obter temperaturas superficiais foi utilizado um termómetro digital da marca Roline, modelo 305 (figura 6.20).

Apresenta uma precisão de 0,1°C, com um erro máximo de $\pm 1^\circ\text{C}$.

O aparelho é dotado de um visor próprio através do qual é possível retirar as medições.

Figura 6.20 – Aparelho de medição de temperaturas superficiais

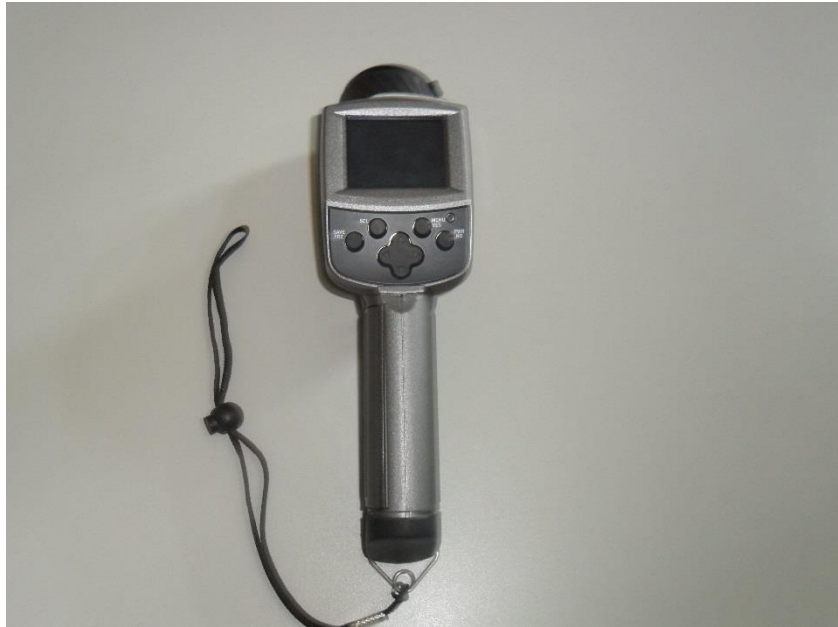
A câmara de termografia da marca FLIR, modelo ThermaCAM B4 (figura 6.21) foi utilizada esporadicamente para obter temperaturas superficiais.

Figura 6.21 – ThermaCAM B4

Este equipamento contém um programa próprio e um ecrã LCD com 2,5'' que permite definir a emissividade, um ponto ou uma área onde se deseja medir as temperaturas superficiais e ver todas as imagens que estão a ser gravadas. Funciona com recurso a uma bateria recarregável de Li/Ion que possibilita um período de funcionamento de 1,5h; tem uma precisão de $\pm 2^{\circ}\text{C}$.

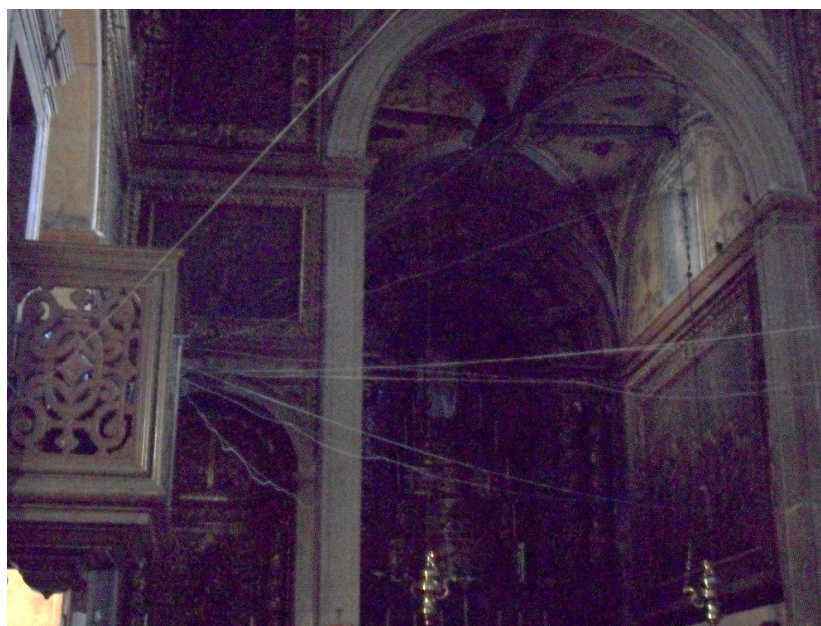
Esta distribuição possibilitou realizar o controlo da temperatura do ar ao longo de quatro alinhamentos na direcção transversal ao altar, dois a uma altura de 3,90m, um a uma altura de 5,30m e outro a 7,50m. Possibilita também o controlo segundo um alinhamento vertical junto do púlpito norte, a uma altura de 0,15m, 1,50m, 3,90m, 7,50m e 10m [34,9,10].

Na figura 6.24 é possível observar a distribuição dos sensores pela nave da igreja.

Figura 6.24 – Distribuição dos sensores pela nave principal da igreja

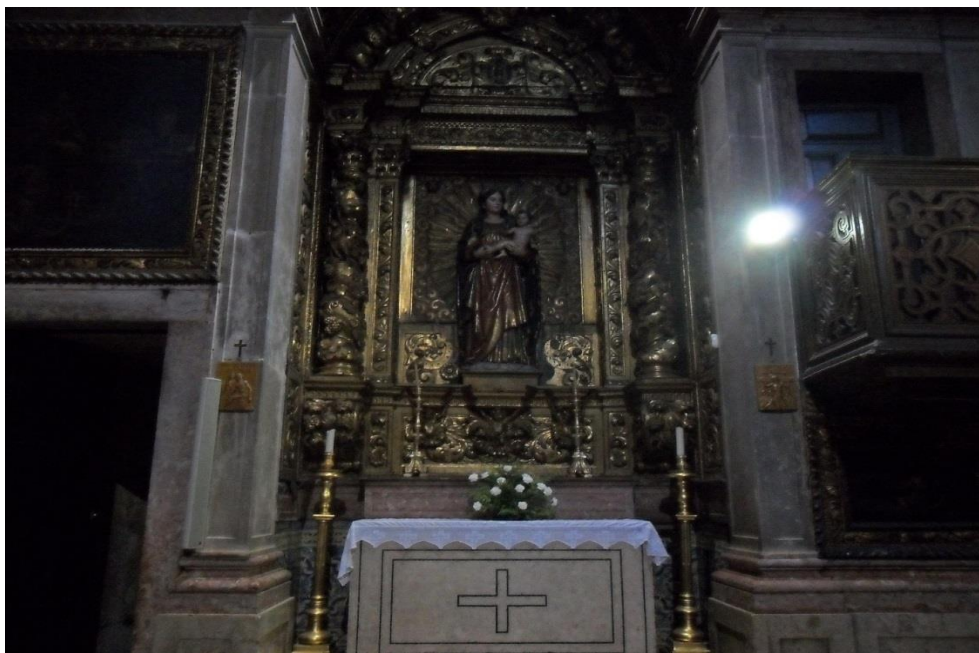
Na figura 7.52 encontra-se uma imagem termográfica na zona do púlpito sul e na figura uma imagem fotográfica dessa mesma zona. Nesta zona a temperatura varia entre os 12,2°C e os 14,1°C. Neste lado verifica-se que à semelhança do da zona do púlpito norte as temperaturas superficiais mais baixas verificam-se na zona do nicho de altar. A zona da junto da porta é onde se verificam as temperaturas mais elevadas que pode ser justificado pelo facto de o nicho de altar ser recuado, relativamente à nave, pelo que sofre menos influência da radiação solar que entra através das janelas e pela presença de pessoas.

Figura 7.53 – Fotografia do púlpito sul

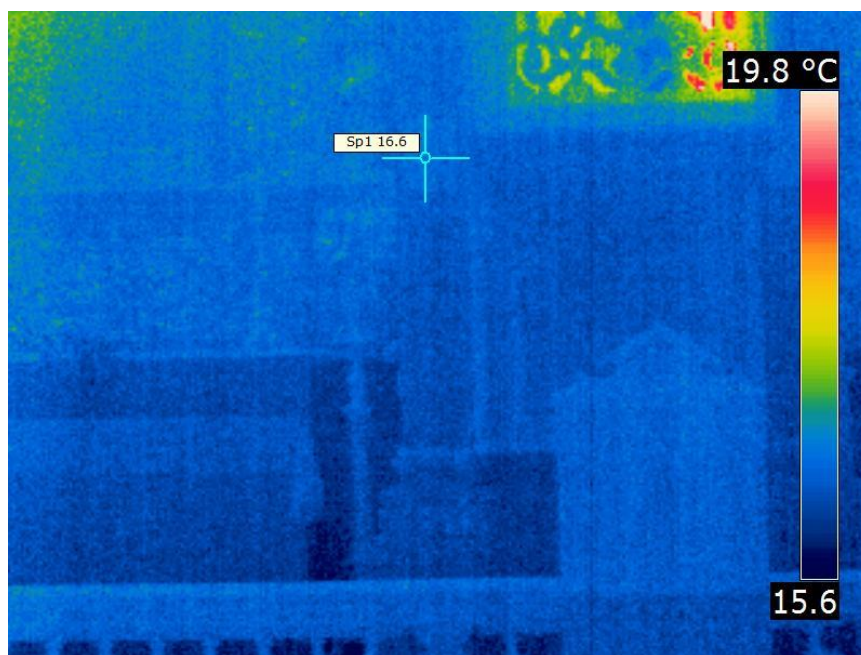
Figura 7.61 – Imagem termográfica do púlpito norte no dia 20 de Abril de 2013

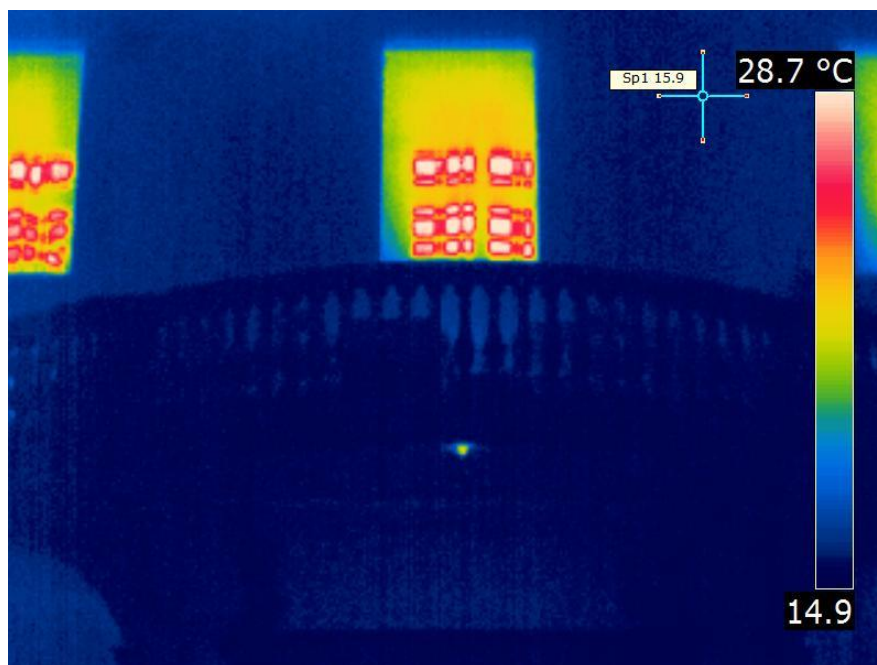
Encontra-se na figura 7.54 uma imagem termográfica da zona do coro e na na figura 7.65 uma imagem fotográfica dessa mesma zona. As temperaturas nesta zona encontram-se entre os 14,9°C e os 30,6°C. As temperaturas mais elevadas ocorrem nas janelas, nas caixilharias, enquanto nas paredes existe pequenas variações.

Figura 7.64 – Imagem termográfica do coro no dia 20 de Abril de 2013
